## Obnova pomníku padlým v obci Rašovice

### **současný stav objektu**

### **Navrhovaný postup prací na úplnou rekonstrukci pomníku**

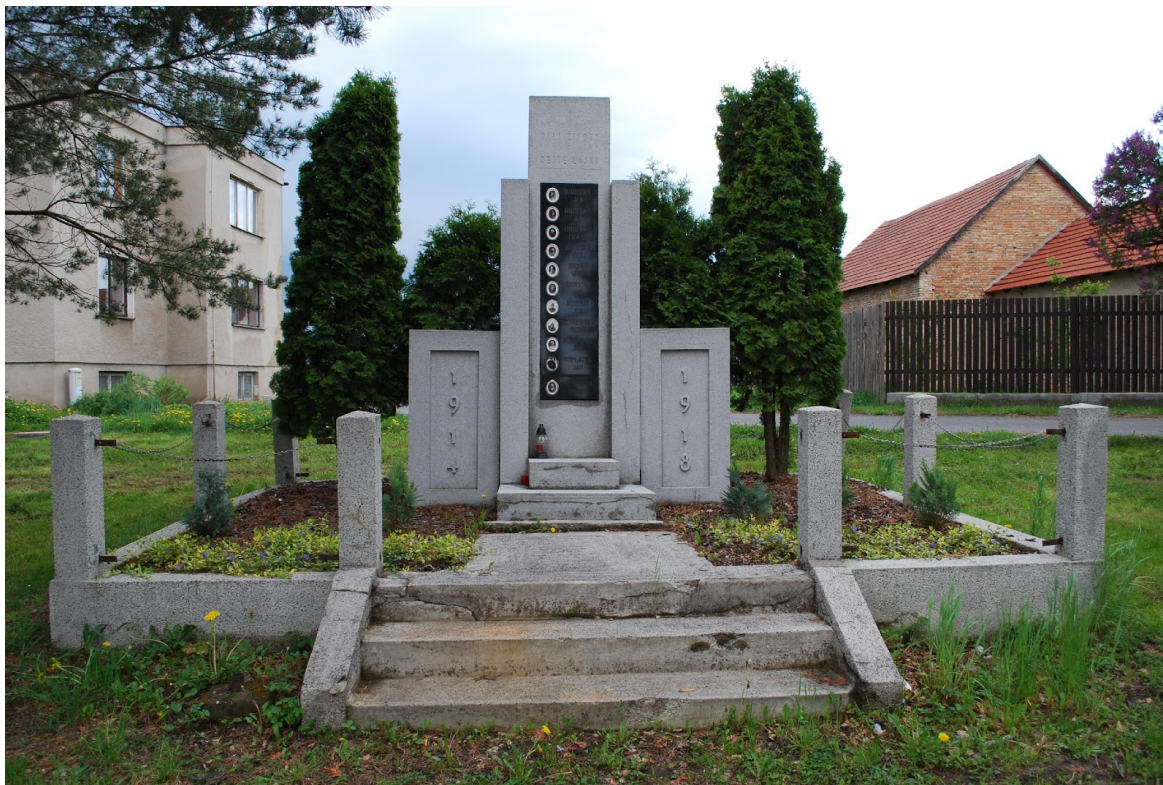
1. Pomník má narušené základy a je nahnutý.
2. Chybí původní dřevěný plůtek.
3. Základy plůtku včetně schodů jsou narušeny a jednotlivé díly jsou dislokovány.
4. Povrch umělého kamene pokrývá biologické napadení řasami a lišejníky.
5. Kámen je znečištěn tmavými depozity z atmosféry.
6. V blocích teracca jsou trhliny, kterými zatéká do kamene.
7. Nápisová deska je uvolněná a chybí na ní jeden porcelánový medailon s fotografií.
8. Písmo má dožilou povrchovou úpravu.
9. Spárovací malta je uvolněná.
10. K narušení základů přispívá i nevhodná výsadba dřevin u pomníku.

- Odstranění dřevin.\*
- Zaměření pomníku.
- Odvoz zeminy z pomníku.\*
- Likvidace dožilého teracca.\*
- Sejmутí nápisové desky z pomníku, oprava písma a doplnění chybějící fotografie. (bude-li investorem dodána)

- Rozebrání samotné stély pomníku (pokud to její stav dovolí).\*
- Vytvoření nových základů plůtku systémem ztraceného bednění s ocelovým armováním, a to do hloubky min. 80 cm.

- Vytvoření nového základu pro stělu pomníku, min 80 cm do hloubky, vyzdění z kvalitních plných cihel, v horní části alespoň 30 cm dlouhá betonová deska s kari-sítí. (dle situace lze alternativně zvolit i betonový monolit).

- Zhotovení pomníkové stély ze žuly s kamenickým opracováním (pemrlování s lemy).
- Osazení stély na hydroizolaci zhotovenou na základové desce.
- Zhotovení soklu a sloupků plůtku vč. schůdků a přístupové desky ze žuly s kamenickým opracováním (pemrlování s lemy).

- Zhotovení nového plůtku prověšený kovaný řetěz
- Terénní úpravy okolí pomníku.
