Návrh na restaurování kříže v obci Budiměřice 2019

situace

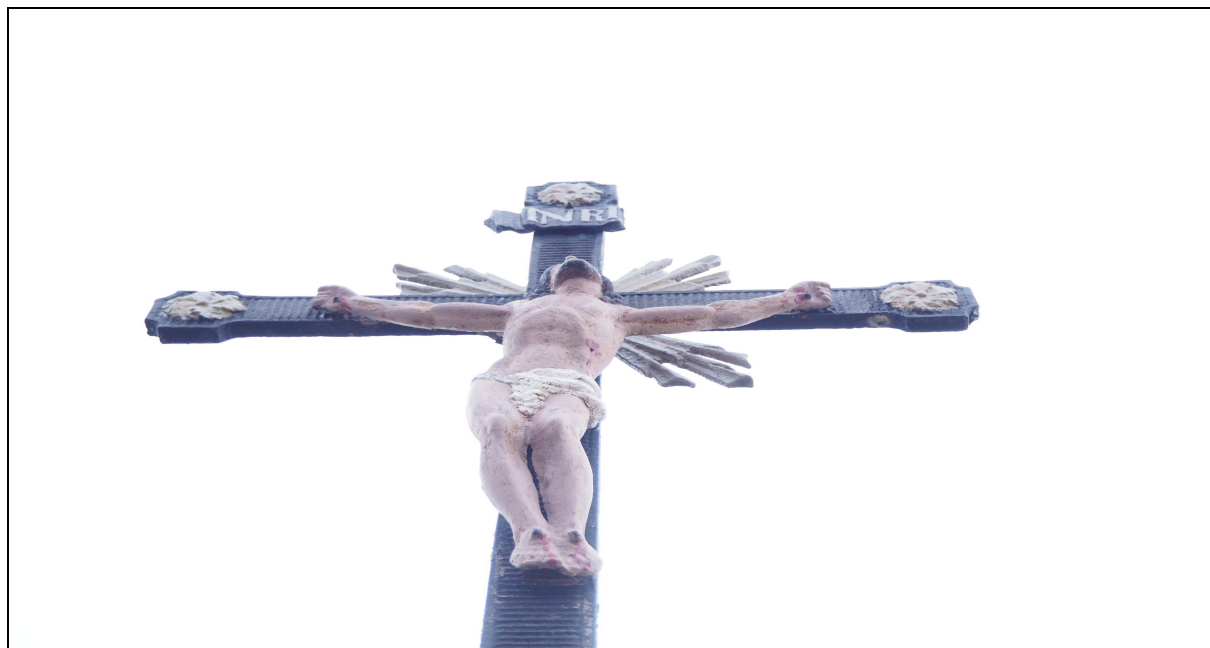
Kříž je umístěn na středové cestě hřbitova na návsi v obci Budiměřice, okres Nymburk.

Je zhotoven z pískovcového soklu, který je v současnosti přetřen, a litinového kříže. Korpus Krista je polychromovaný.

Pískovcový sokl: výška 250 cm, šířka 97 cm, hloubka 97 cm

Litinový kříž: výška 180 cm

1. Povrch kamene pokrývá biologické napadení řasami.
2. Kámen je znečištěn tmavými depozity z atmosféry.
3. Povrch kamene a betonu je převrstven souvrstvím mladších nátěrů.
4. V kameni je několik trhlin. Většinou souvisí s korozí kovových prvků a spárami.
5. Degradace pískovce se lokálně projevuje pískovatěním a šupinatěním.
6. Litinový kříž je pokryt zkrakelovatělým mladším nátěrem.
7. Na litině jsou již patrné projevy koroze.
8. Některé zdobné detaily litinového kříže jsou odlomeny.

Cílem opravy je odstranění nebo obnova mladších nátěrů kamenného soklu, doplnění defektů v kameni a jeho konzervace. Kovové prvky budou zbaveny koroze a dožilých nátěrů, poté opatřeny vhodným nátěrem. Kristus bude polychromován malířskou technikou v barvě inkarnátu. Doplnění ulomených litinových prvků se nepředpokládá. Pokud by bylo žádoucí, je nutné kříž demontovat.

1. Očištění tlakovou párou s následným oplachem.
2. Čištění kamene pomocí fluoridové nebo rozpouštědlové pasty.
3. Předzpevnění nejvíce degradovaných částí organokřemičitým zpevňovačem.
4. Případné mechanické dočištění povrchu s použitím detergentů a tangenciálním tryskáním.
5. Zpevnění zvětralých partií kamene a povrchových úprav.
6. Injektáž a prolepení trhlin v kameni.
7. Doplnění plastických defektů minerálním ve hmotě probarveným tmelem.
8. Biocidní ošetření povrchu kamene.
9. Hydrofobní ošetření povrchu na plochách exponovaných dešti.
10. Otryskání kovových prvků.
11. Základový nátěr očištěných kovů.
12. Vrchní nátěr kovových prvků v odstínu kovářská čerň.
13. Pozlacení korpusu Krista plátkovým zlatem
14. Barevná retuš povrchu kamene a betonu.
